Analisis Modernisasi Irigasi di Daerah Irigasi Padurekso Kabupaten Pekalongan

Tigo Minda¹, Purwantini², Pipit Skriptianata Putra Pranida³

^{1,2,3} Prodi Teknik Sipil, Universitas 17 Agustus 1945 Semarang, Semarang, Indonesia

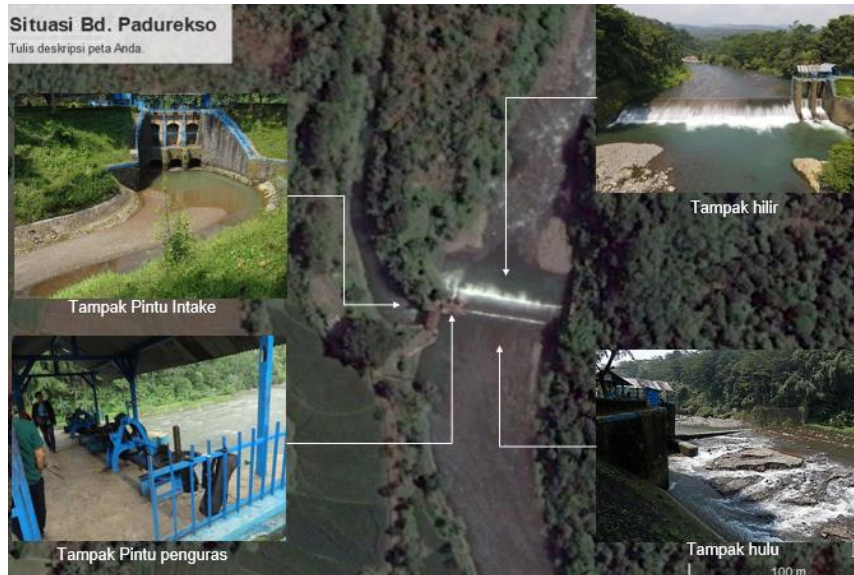
Gambar 3. Kondisi Eksisting Bendung Padurekso

Selain data teknis bangunan utama yang ditampilkan pada Table 1, terdapat kondisi bangunan bendung Padurekso, kondisi eksisting bangunan bendung antara lain sebagai berikut:

- 1) Mercu sudah diperbaiki dengan melapis ± 0.30 m, sehingga elevasi mercu naik
- 2) Pintu bilas yang dekat mercu tidak dapat diporaskan, sebab stang bengkok dan daun pintu sudah lapuk, banyak sedimen dihilu
- 3) AWLR tidak dapat dioperasikan, mungkin penuh dengan sedimen, menurut informasi mesin masih bisa berputar
- 4) Tumpuan pintu intake retak karena terangkat saat menutup pintu, pintu bila di buka berat sebab mirang karena kontraksi air dan stang pintu hanya Satu
- 5) Sayap hilir pintu pembilas tergerus

- 6) Rumah jaga bendung tidak ada (sudah rusak) yang ada sekarang hanya untuk berteduh sementara (dibangun sari usaha mantri, PPA, Petani) penerangan terhubung rumah jaga pribadi penjaga bendung ± 200 m.
