Analisis tingkat kerataan jalan dengan metode international roughness index menggunakan hawkeye 2000 (studi kasus : Jl. Gajahmada Slawi)

Rekayasa Sistem Transportasi Jalan, Politeknik Keselamatan Transportasi Jalan, Tegal, PKTJ Tegal

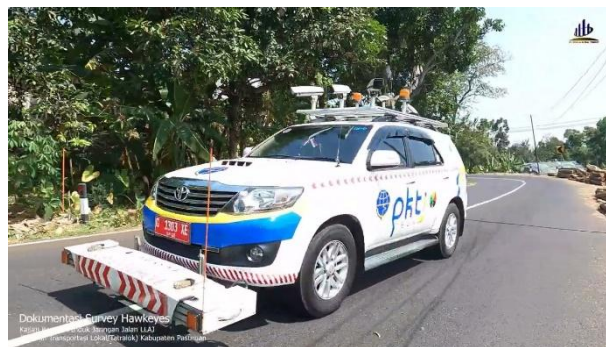
Gambar 1 Hawkeye 2000 Series

Teknik pengumpuland data yaitu melakukan pengumpulan data survey secara langsung pada lokasi untuk memenuhi kebutuhan data yang diperlukan. Data penting yang di ambil yaitu International Roughness Index (IRI) menggunakan Mobil Hawykeye 2000 Series. Dalam pengambilan data menggunakan perangkat yang langsung terhubung oleh komputer dalam mobil *Hawkeye*. Mobil menyusuri ruas Jalan Gajah Mada Slawi kemudian data yang sudah tertangkap oleh alat akan di simpan di perangkat komputer. Kemudian data di ekstrak dan di masukan ke dalam dokumen.

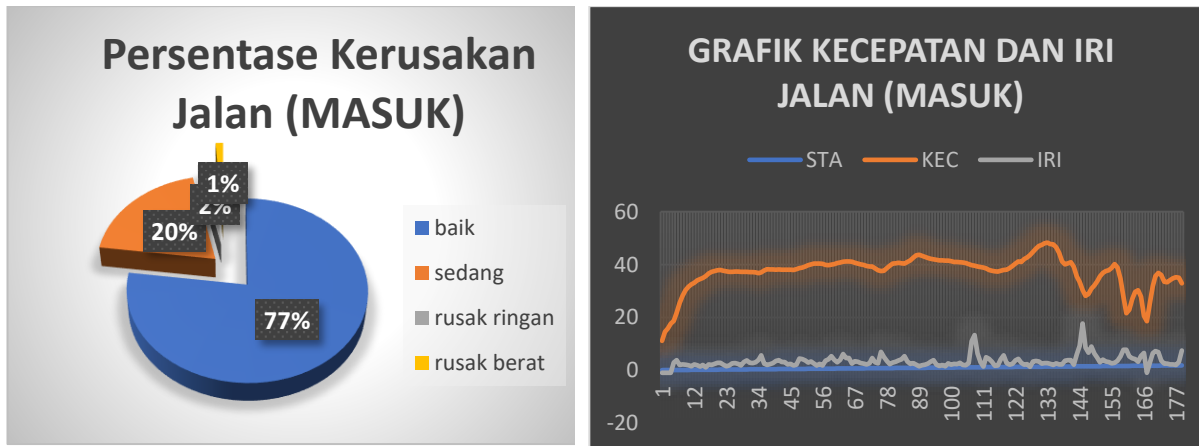
Gambar 4 Persentase dan grafik Iri Jalan Gajahmada Masuk

kategori	panjang jalan (m)	presentase
baik	1380 M	77,1
sedang	350 M	19,6
rusak ringan	40 M	2,2
rusak berat	20 M	1,1
jumlah	1790	100,0

Berdasarkan grafik pada Gambar diketahui nilai IRI ruas jalan Gajah mada , Hasil ketidakrataan permukaan jalan paling banyak yaitu pada kategori **baik** yaitu sepanjang 1,3 kilometer atau sebesar 77,1persen.

Berdasarkan hasil survei, kondisi Jalan Gajah Mada di Kabupaten Slawi secara umum masih tergolong baik. Sebagian besar permukaan jalan (77,1%) memiliki nilai IRI pada kategori baik. Namun, terdapat beberapa bagian jalan yang perlu mendapat perhatian, yaitu 19,6% dengan kategori sedang, 2,2% dengan kategori rusak ringan, dan 1,1% dengan kategori rusak berat. Untuk itu, perlu dilakukan beberapa langkah perbaikan, seperti:

- Memperbaiki bagian jalan yang termasuk kategori sedang, rusak ringan, dan rusak berat.
- Melakukan monitoring berkala terhadap kondisi jalan.
- Meningkatkan edukasi kepada masyarakat tentang pentingnya menjaga kebersihan dan kelestarian jalan.
- Menerapkan aturan yang tegas terhadap pelanggaran lalu lintas yang dapat merusak jalan.

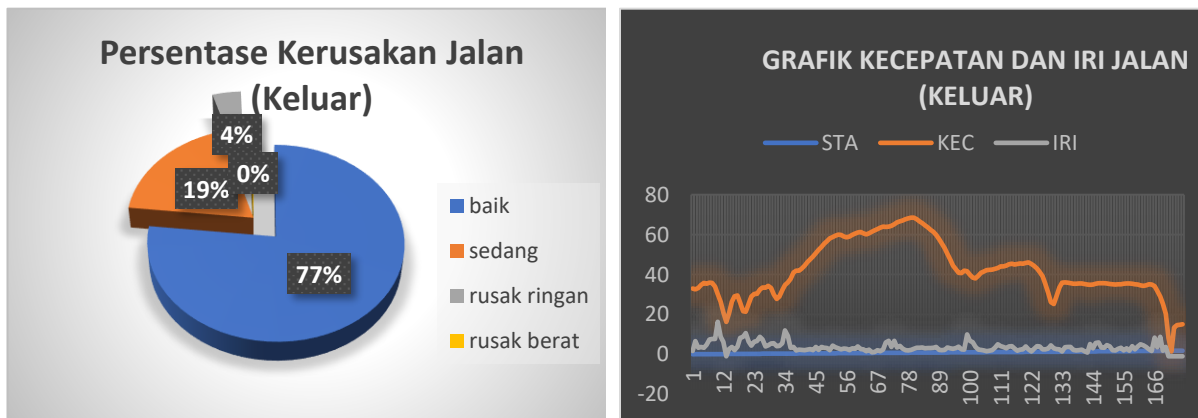
Gambar 5 Persentase dan grafik Iri Jalan Gajahmada (Keluar)

kategori	panjang jalan (m)	presentase
baik	1350	76,7

sedang	330	18,8
rusak ringan	70	4,0
rusak berat	10	0,6
jumlah	1760	100,0

Berdasarkan grafik pada Gambar diketahui nilai IRI ruas jalan Gajah mada, Hasil ketidakrataan permukaan jalan paling banyak yaitu pada kategori **baik** yaitu sepanjang 1,3 kilometer atau sebesar 76,7%.
