Analisis Modernisasi Irigasi di Daerah Irigasi Padurekso Kabupaten Pekalongan

Tigo Minda¹, Purwantini², Pipit Skriptianata Putra Pranida³

^{1,2,3} Prodi Teknik Sipil, Universitas 17 Agustus 1945 Semarang, Semarang, Indonesia

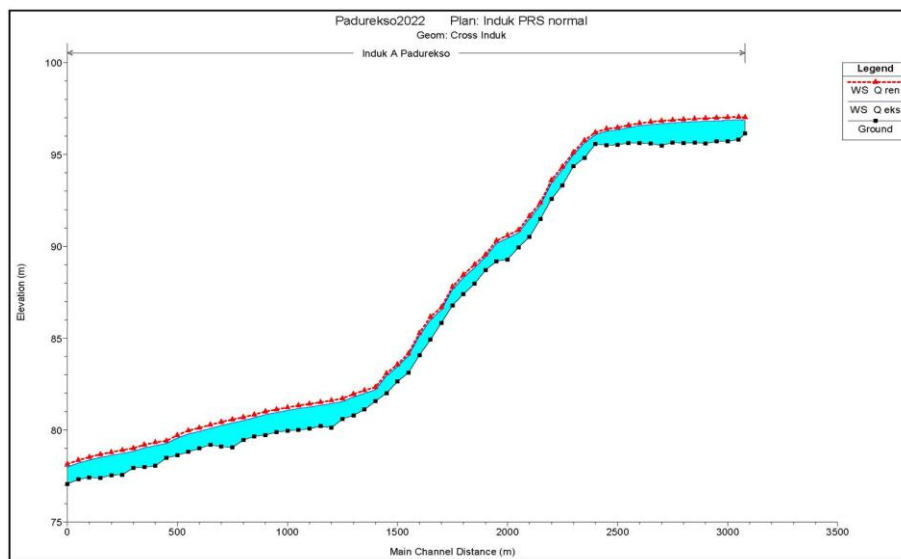
Analisis hidrolika menggunakan software HEC-RAS untuk mengilustrasikan kondisi saluran sesuai dengan kebutuhan irigasi. Hasil analisis menggunakan software HEC-RAS dapat dilihat pada Gambar 6.

Gambar 6. Kondisi Saluran Sesuai Kebutuhan Irigasi

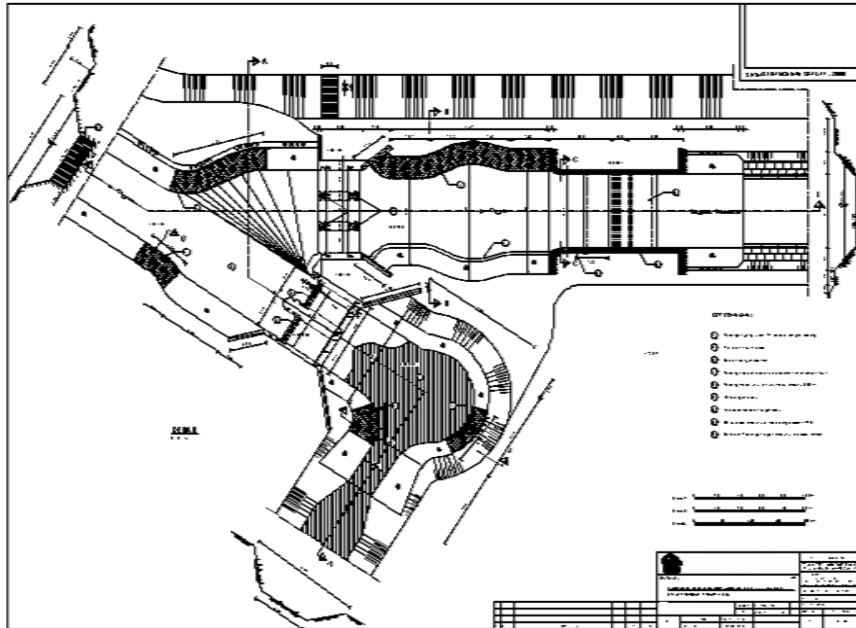
Gambar 7. Perencanaan Penguras, Kantong Lumpur dan Alat Ukur Induk

Perencanaan infrastruktur untuk mendukung yang direncanakan meliputi design crosssection saluran Induk Padurekso, konsep penanganan saluran, bangunan penguras, kantong lumpur dan alat ukur saluran induk Padurekso. Contoh design perencanaan infrastruktur dapat dilihat pada Gambar 7.
